盐亭县垺子山方舱隔离点建设项目

# 水土保持方案报告表

建设单位：盐亭浩康健康管理有限公司

编制单位：四川兴御源工程咨询有限公司

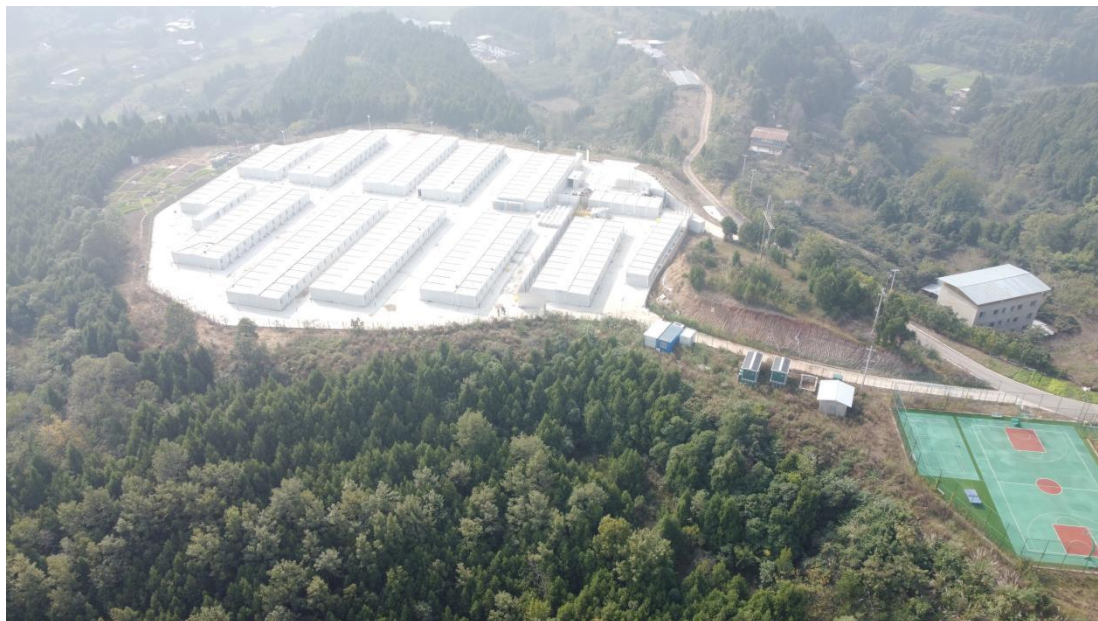
照片 1 项目整体建设现状 - 已完工 (2022 年 12 月)

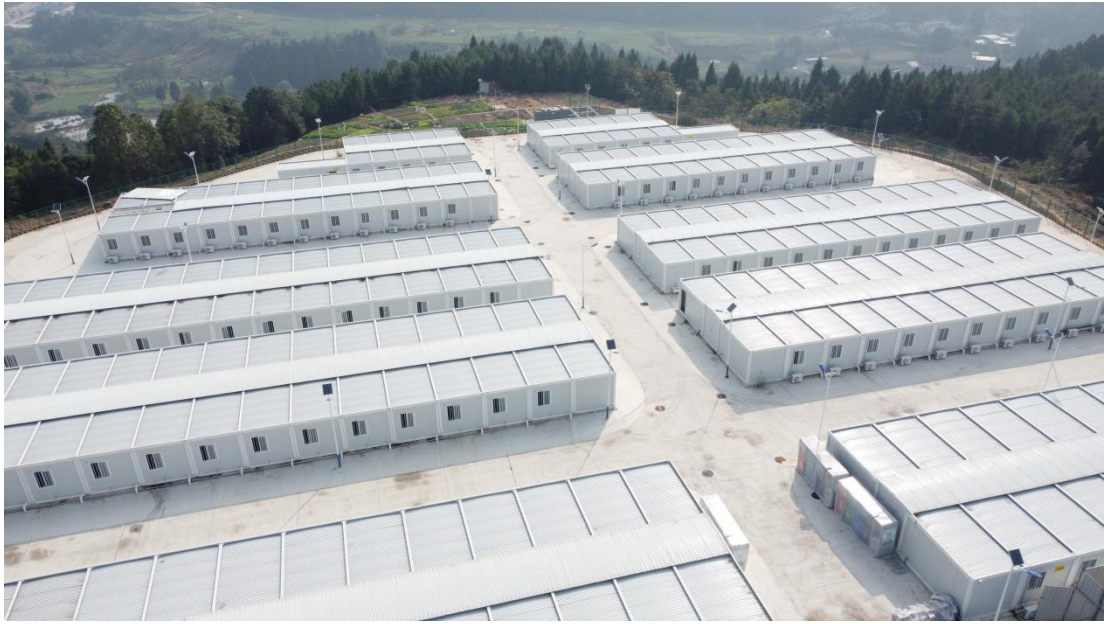
照片 5 项目场地硬化及隔离病房区 - 已完工 (2022 年 12 月)

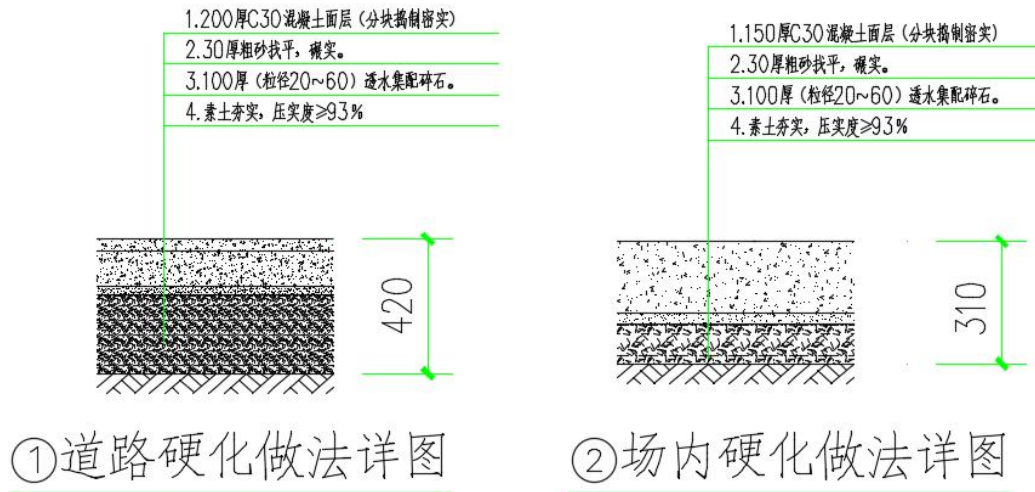
图 2.2 项目道路、场地做法详图

本项目道路工程包括水泥砼道路、硬化地坪配套钢制围挡 499.35m；其中 C30 混凝土硬化道路 0.12hm<sup>2</sup>，C30 混凝土硬化地坪 0.39hm<sup>2</sup>。

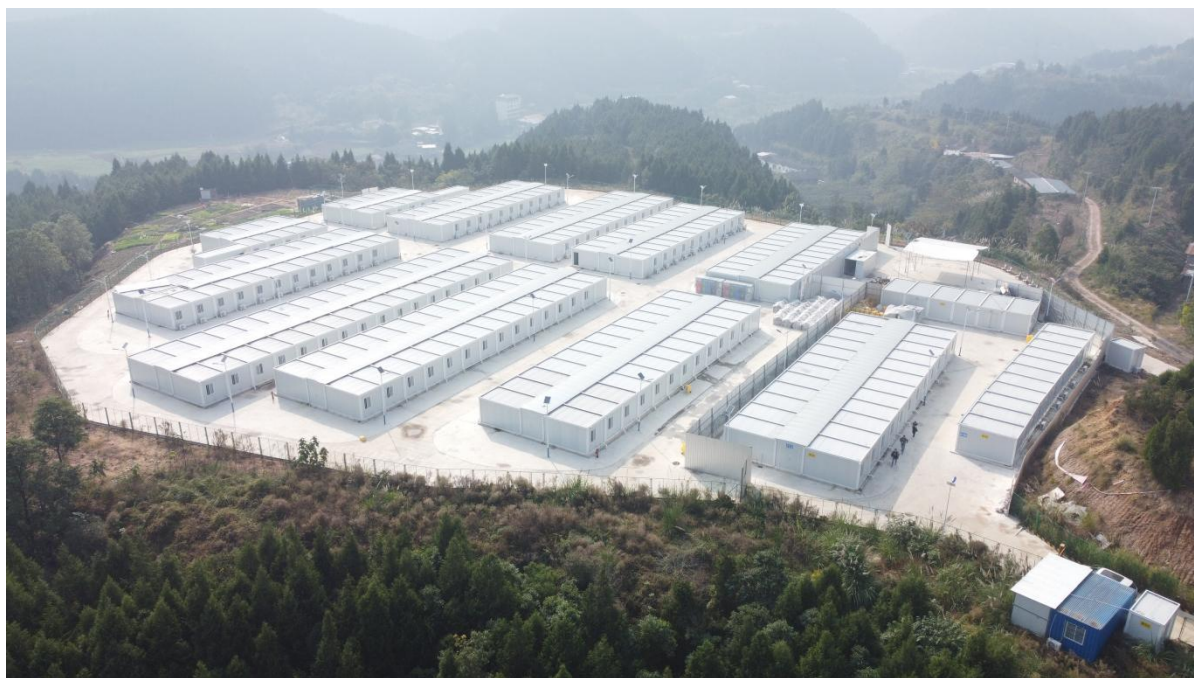
经2023年12月现场踏勘，项目已于2022年6月动工，2022年12月完工；构筑物工程、道路硬化工程、绿化工程及配套设施全部完工。

**图 2.5 项目整体形象进度—已完工（2023年12月）**
