盐亭县生活垃圾综合治理项目

水土保持方案报告表

建设单位：盐亭县益民后勤管理服务有限公司

编制单位：四川兴御源工程咨询有限公司

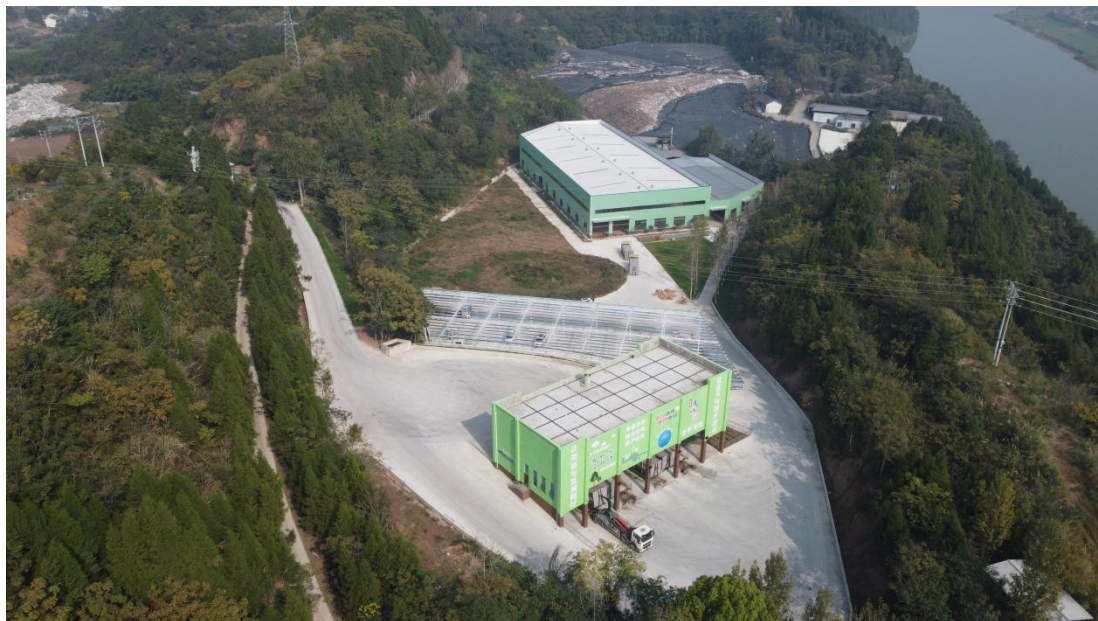
照片 1 项目整体建设现状 - 已完工 (从南向北拍摄) (2023 年 12 月)

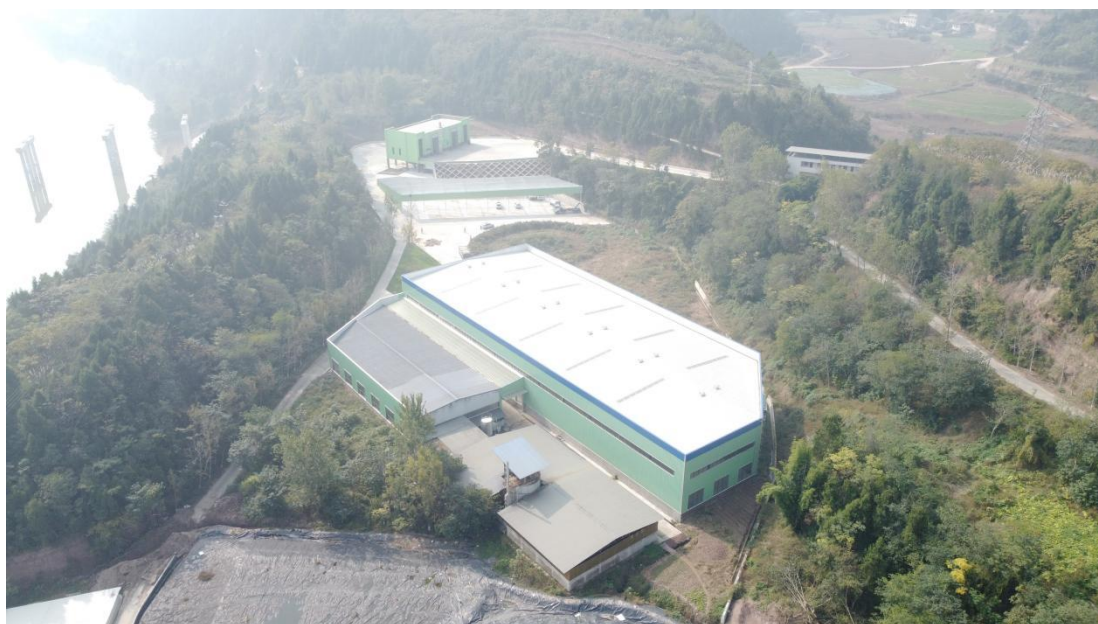
照片 2 项目整体建设现状 - 已完工 (从北向南拍摄) (2023 年 12 月)

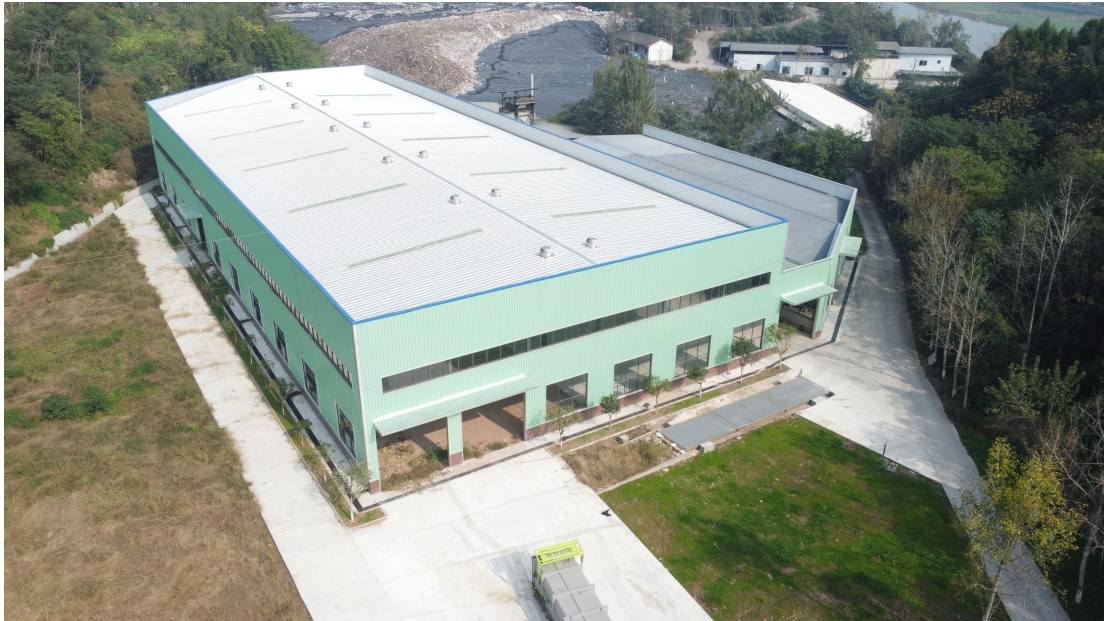
照片 5 餐厨垃圾处理厂房周围排水沟以及厂区绿化（2023 年 12 月）

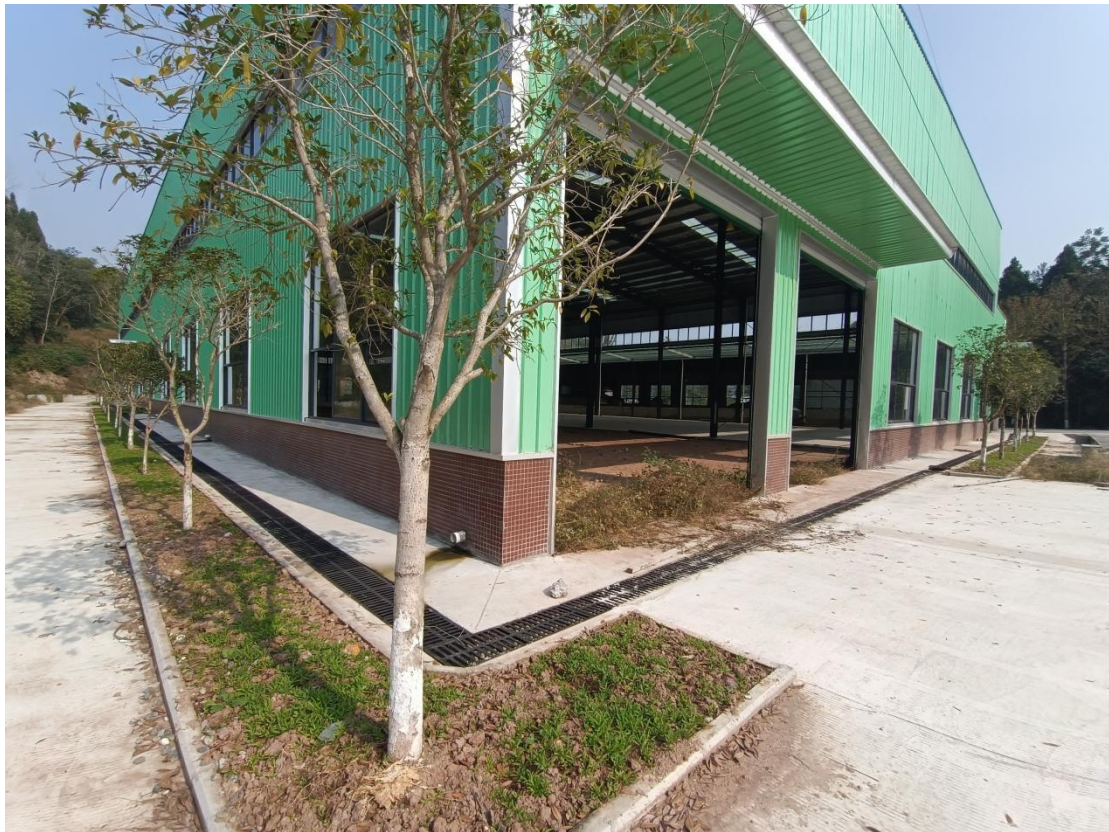
照片 6 餐厨垃圾处理厂房周围盖板排水沟（2023 年 12 月）

盖板散水沟：餐厨垃圾处理厂房周围实施盖板雨水沟 250.00m，砖砌暗沟断面 0.3×0.4m，M₅ 水泥砂浆砌砖，15cm 厚 C₁₅ 砼垫层，成品铸铁盖板。

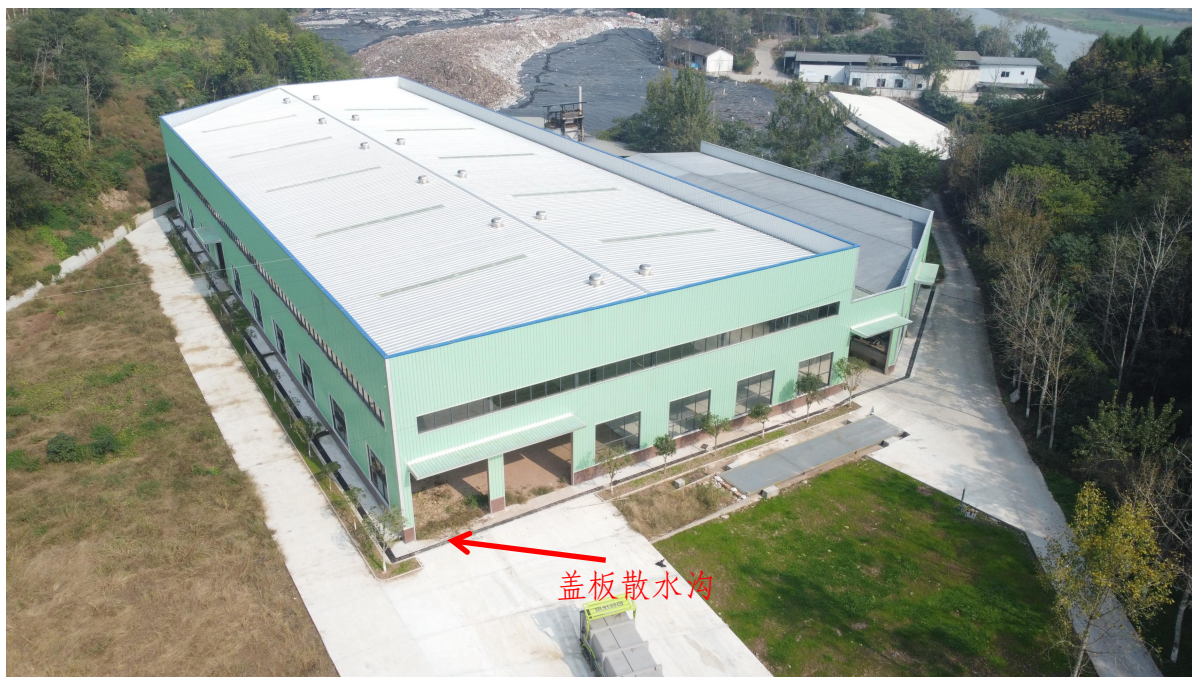
图 2.2 餐厨垃圾处理厂房周围盖板雨水沟

①盖板雨水沟(主体已有,已实施):主体工程在建筑周围实施盖板雨水沟 250.00m; 砖砌暗沟断面 0.3×0.4m, M5 水泥砂浆砌砖, 15cm 厚 C15 砼垫层, 成品铸铁盖板。盖板雨水沟已在建筑主体完工后实施。

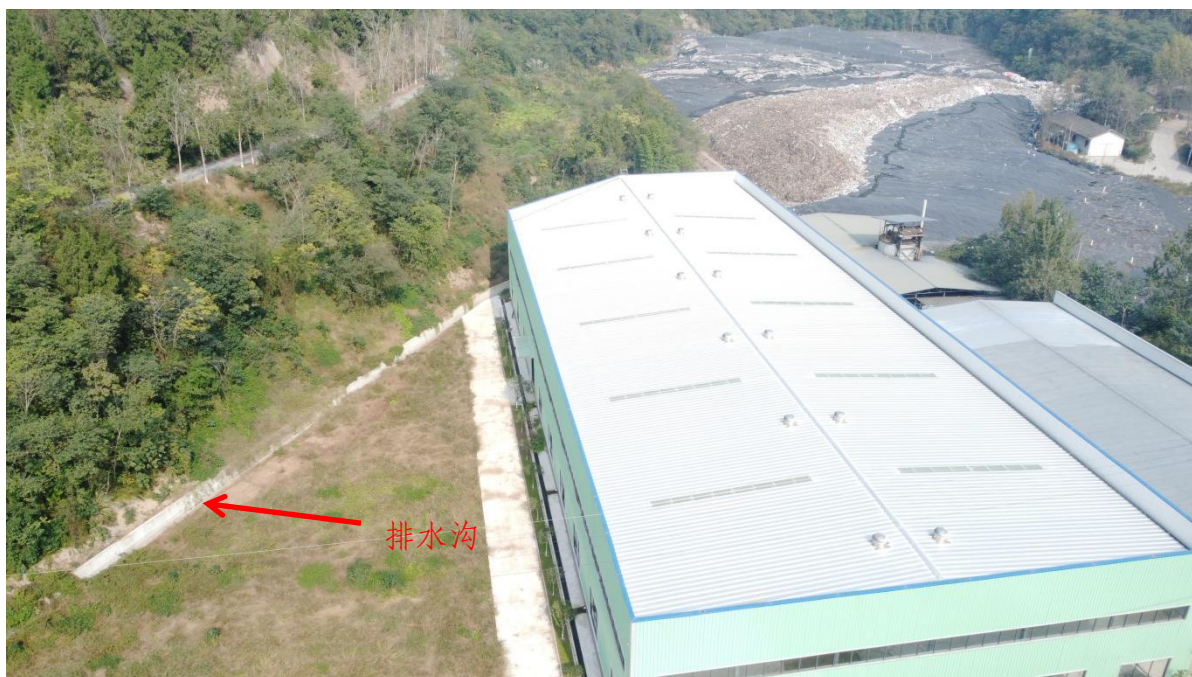
C₂₀ 砼排水沟：主体工程在厂区西侧布设 C₂₀ 砼排水沟 216.0m。排水沟：净断面 50cm（宽）×70cm（深），30cm 厚 C₂₀ 砼浇筑。

图 2.3 C₂₀ 砼室外地坪排水沟布置位置

②排水沟（主体已有，已实施）：主体工程在厂区西侧布设 C₂₀ 砼排水沟 216.0m。排水沟：净断面 50cm（宽）×70cm（深），30cm 厚 C₂₀ 砼浇筑。

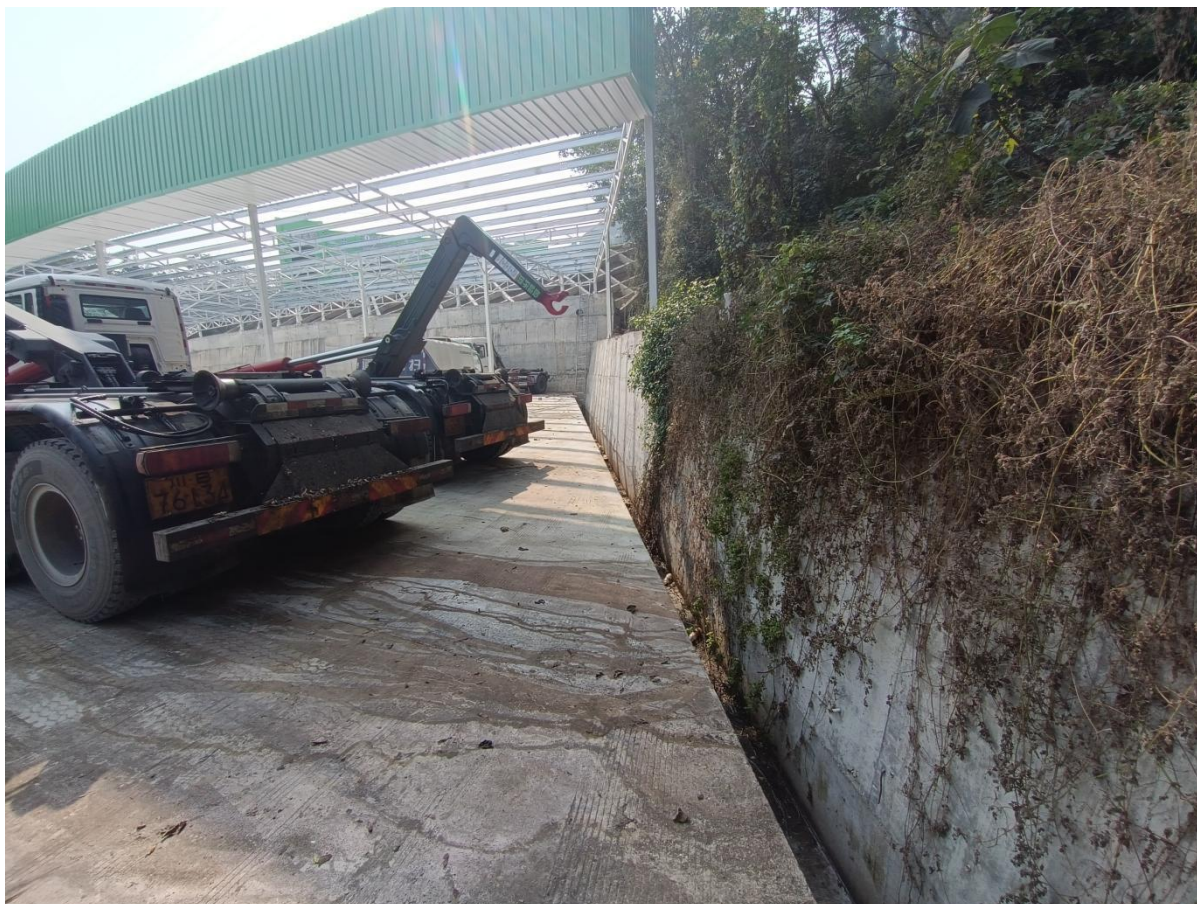
图 2.4 C20 砼室外地坪排水沟断面尺寸
